## FENSTERBAU

# Glasklar und doch tonnenschwer

**ASBESTBELASTUNG.** Dem früher im Fensterbau weit verbreiteten Leinölkitt wurde während Jahrzehnten Asbest beigemischt. Beim Ersetzen solcher Fenster können für die Gesundheit schädliche Fasern freigesetzt werden, vor allem durch mechanisches Bearbeiten der Dichtungsmassen.

## Demontage kann Staub aufwirbeln

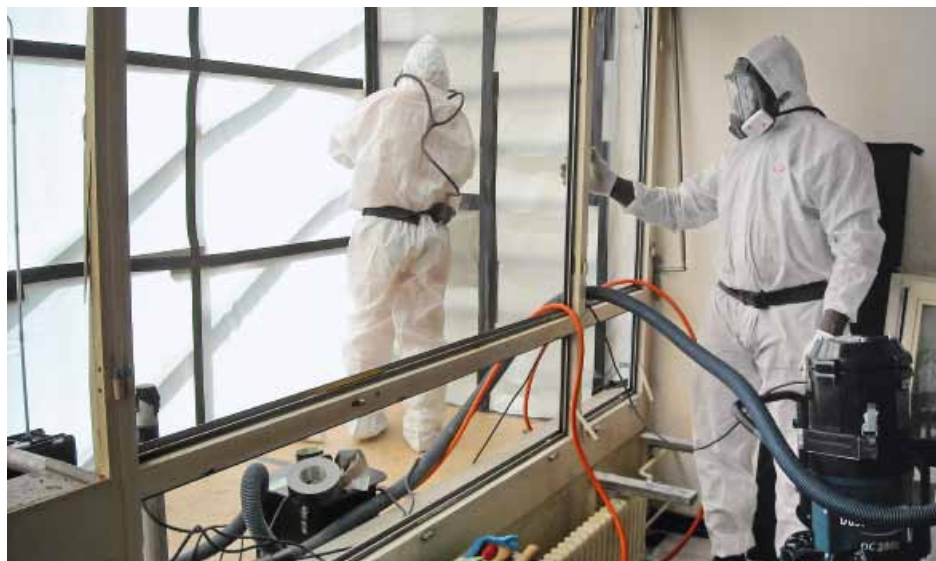
**Für Asbestsanierungen anerkannte Unternehmen schaffen vor Arbeitsbeginn eine geschlossene Zone. So kann man verhindern, dass ungeschützte Personen mit den Fasern in Berührung kommen.**
